Der Theater - Stadion - Komplex von Aizanoi

Von der Fakultät Architektur, Bauingenieurwesen und Stadtplanung der
Brandenburgischen Technischen Universität Cottbus

zur Erlangung des akademischen Grades eines Doktor-Ingenieurs genehmigte Dissertation

Dipl.-Ing. Corinna Rohn

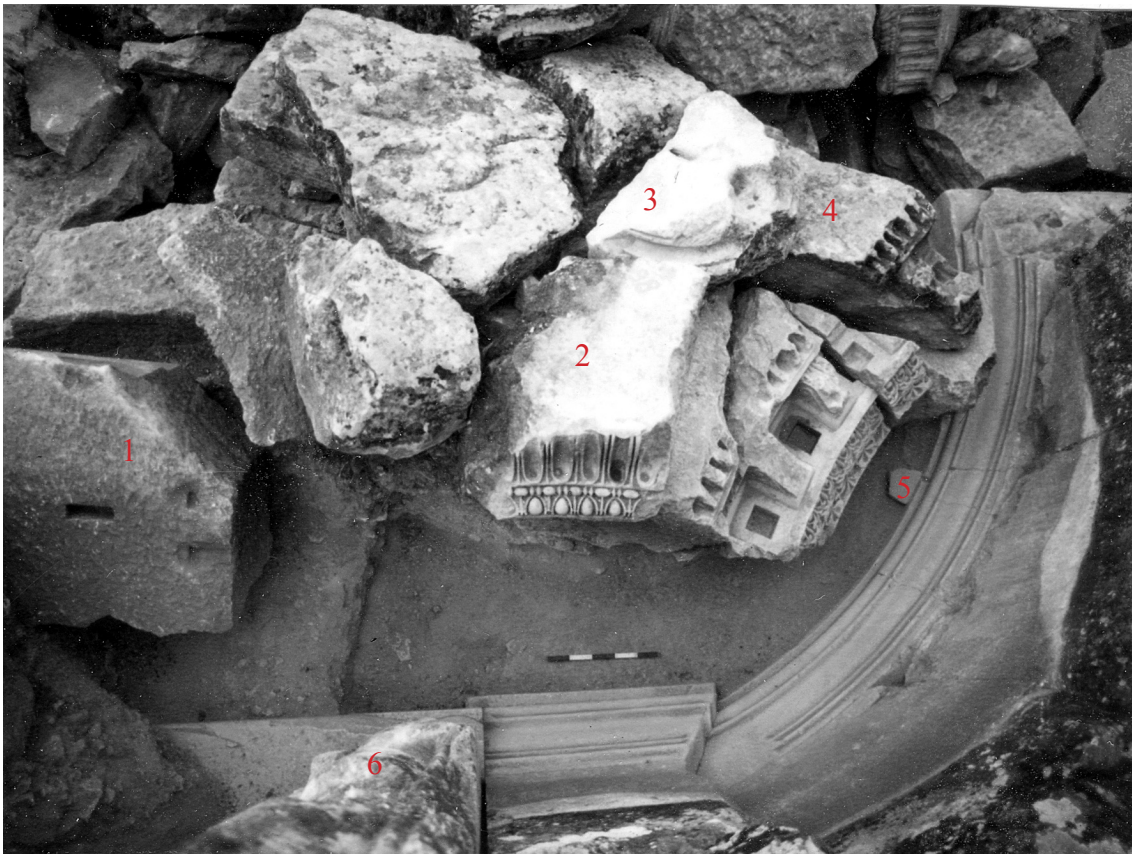
Abb. 34 Scaenae frons, Aufsicht Fußprofil des Tabernakelpodestes in der Mittelnische, 2000

| 2 Pfeifenfries TH-PF-12 | 5 Fragment einer Fußbodenplatte in situ |
| 3 Fragment der Pilasterbasis TH-B-35 | 6 Türgewände Mittelnische TH-TG-10 |
